Αποτίμηση κοινοτικής οδηγίας για τις πλημμύρες-νέες κατευθύνσεις

Επ. Καθηγητής

Μ.Σπηλιωτης

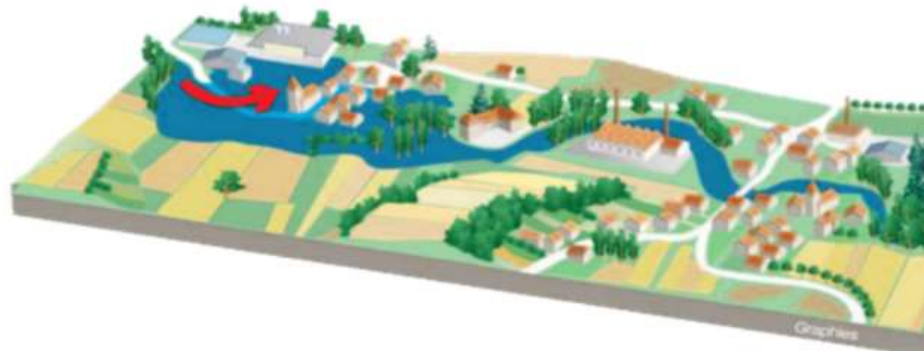
Γράφημα 4

Απεικόνιση προσέγγισης για την αποφυγή πλημμύρας κατάντη

Αρχική κατάσταση:
Πλημμύρα του
χωριού ανάντη

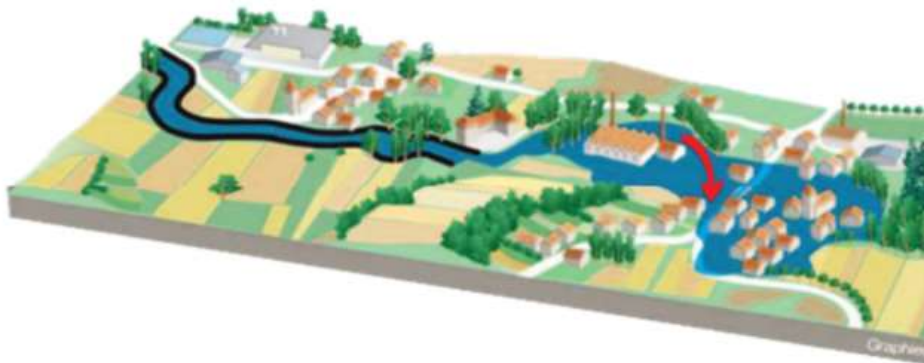
Νέα αναχώματα
που προστατεύουν
το χωριό ανάντη,
αλλά δημιουργούν
πλημμύρα του
χωριού κατάντη

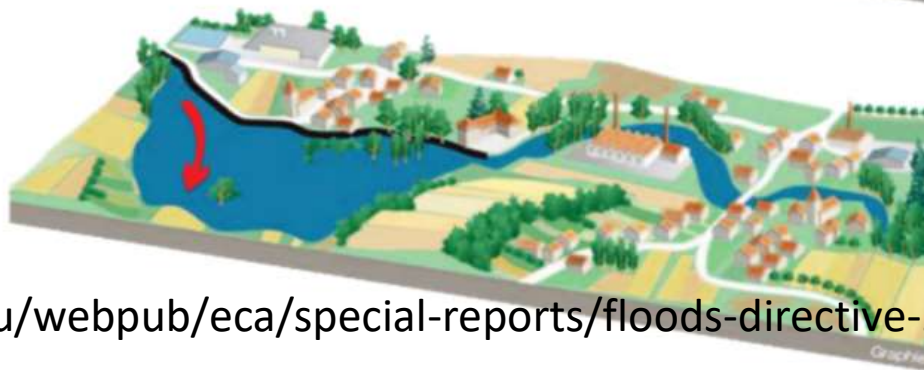
Νέο ανάχωμα που
συμπληρώνεται με
πόλντερ, το οποίο
προστατεύει
αμφότερα τα χωριά,
ανάντη και κατάντη

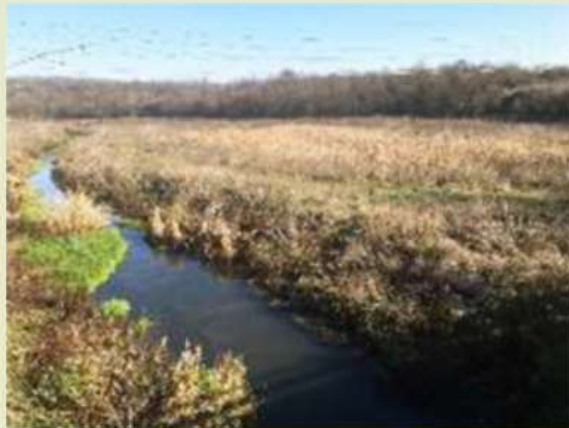
Ποταμός στη φυσική του κατάσταση

Σε ένα έργο, περίπου 8 χιλιόμετρα κούτης ποταμού ήταν καλυμμένα με σκουρόδεμα. Αυτή η αλλαγή στην κούτη του ποταμού επηρέαζε την «καλή κατάσταση» του ποταμού, όπως απαιτείται στην οδηγία-πλαίσιο για τα ύδατα. Εντοπίσαμε έναν αγρό ανάντη της παρακείμενης πόλης που θα μπορούσε να εννοηθεί ως φυσικό μέτρο συγκράτησης.

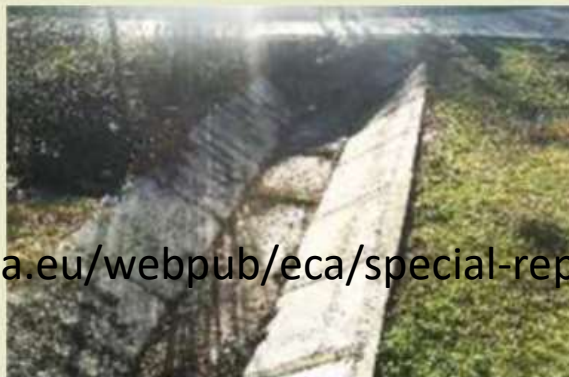
Ποταμός μετά το έργο

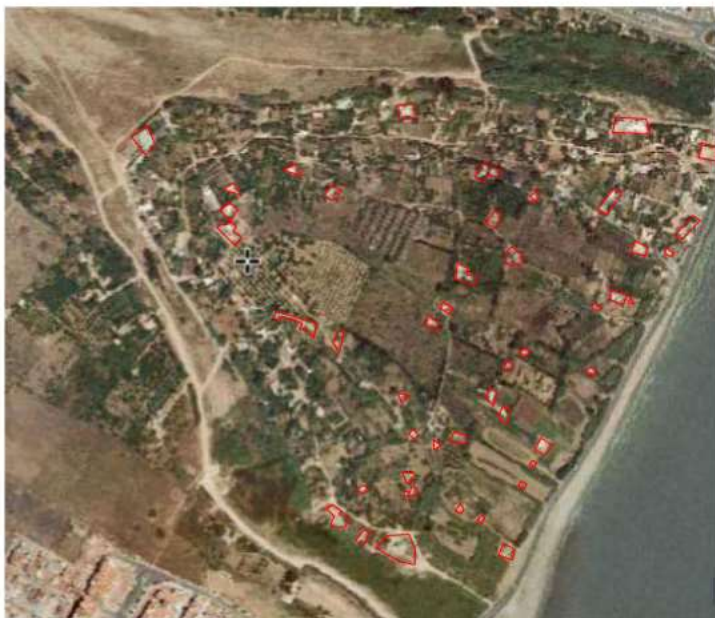
Γράφημα 8

Περίπτωση απαλλοτρίωσης στον νότο της Ισπανίας

Προτέρα κατάσταση

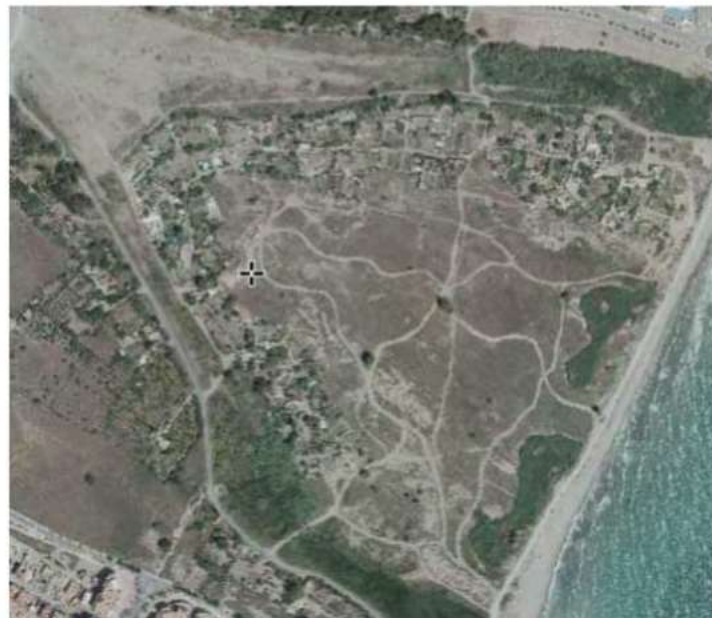
Μετά το έργο

Περιοχές όπου κατεδαφίστηκαν κατασκευές
