1. ΟΡΘΟΚΑΜΙΝΟΙ

ΟΡΘΟΚΑΜΙΝΟΙ

ΔΗΜΟΚΡΙΤΕΙΟ ΠΑΝΕΠΙΣΤΗΜΙΟ ΘΡΑΚΗΣ, ΤΜΗΜΑ ΑΡΧΙΤΕΚΤΟΝΩΝ ΜΗΧΑΝΙΚΩΝ, ΕΡΓΑΣΤΗΡΙΟ ΜΟΡΦΟΛΟΓΙΑΣ - ΡΥΘΜΟΛΟΓΙΑΣ, ΕΚΠΟΝΗΣΗ: ΑΝΑΣΤΑΣΙΑ ΣΤΕΛΛΑ

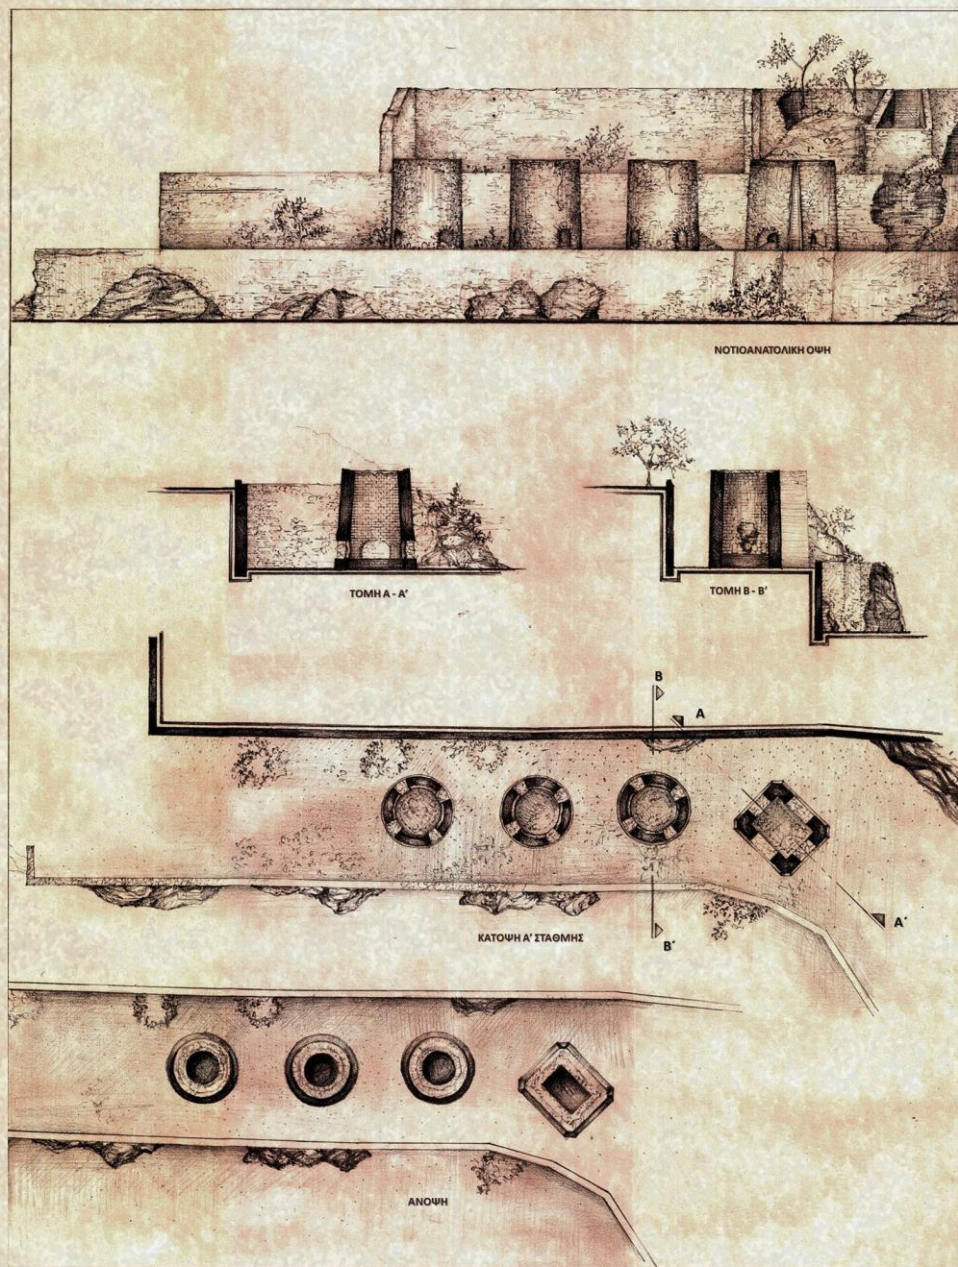
ΚΛΙΜΑΚΑ 1: 200

Οι τρεις κυλινδρικές ορθοκάμινοι, κωνικού σχήματος, είναι καλά δομημένες από λιθοδομές με λαξευτούς λίθους. Στο κάτω μέρος τους υπάρχουν τέσσερις θυρίδες, από τις οποίες έβγαζαν το υλικό μετά την πύρωση. Οι θυρίδες βρίσκονταν εντός ανοιγμάτων που στην εξωτερική πλευρά της λιθοδομής έχουν σχήμα καμάρας, ενώ στην εσωτερική σχηματίζουν έναν κύκλο. Οι θυρίδες τοποθετούνταν στην εσωτερική πλευρά της λιθοδομής, συνεπώς ήταν κυκλικές και φτιαγμένες από σίδηρο. Εσωτερικά των καμίνων, το φρέαρ είναι ελαφρά ωειδές και κατασκευασμένο από πυρότουβλα και στο κάτω μέρος τους υπήρχε κωνική κατασκευή από χυτοσίδηρο. Η τέταρτη πυραμιδοειδής ορθοκάμιнос είναι καλά δομημένη με λαξευτούς λίθους και φέρει ενισχύσεις με μεταλλικά στοιχεία στις τέσσερις γωνίες. Η τροφοδοσία τους γινόταν εκ των άνω, από το ανώτερο επίπεδο μέσω μεταλλικών ή ξύλινων γεφυρών. Επίσης όπως μπορούμε να διακρίνουμε σε παλιές φωτογραφίες, πάνω από τους φούρνους υπήρχαν πρόχειρες επιστεγάσεις, που στηρίζονταν σε κατακόρυφα στοιχεία, μάλλον ξύλα, που έδεναν πάνω και περιφερειακά της λιθοδομής.

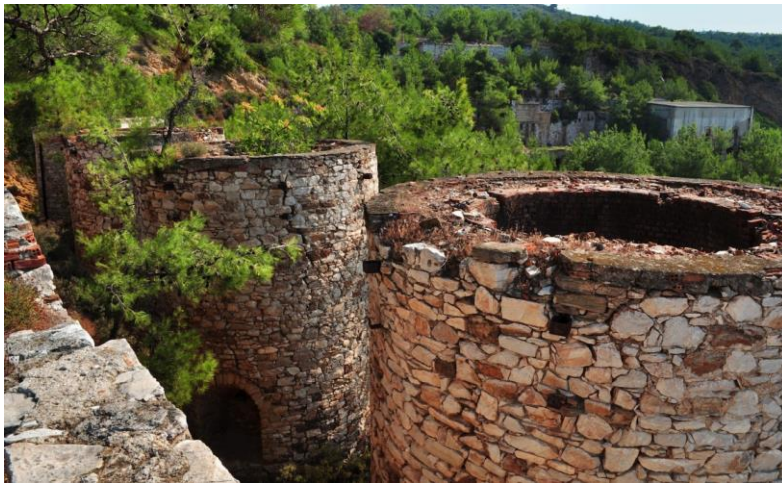
Άποψη των ορθοκαμίνων από το ανώτερο επίπεδο, εκεί που παλιότερα υπήρχαν ξύλινες γεφυρούλες

Οι φούρνοι ως προς την κατασκευή τους δεν δέχτηκαν αλλοιώσεις. Δεν πρέπει να υπέστησαν σημαντικές φθορές κατά τον πρώτο παγκόσμιο και επιπλέον η βελγική εταιρεία συνέχισε να τους χρησιμοποιεί χωρίς να κάνει κάποια τροποποίηση. Ωστόσο από φωτογραφίες παρατηρούμε ότι σίγουρα στην πρώτη φάση λειτουργίας του συγκροτήματος υπήρχαν ξύλινες γεφυρούλες με ξύλινα κιγκλιδώματα που συνέδεαν τις ορθοκαμίνους με το άνωθεν επίπεδο αλλά και μεταξύ τους, καθώς και οκταγωνικές κωνοειδείς στέγες πάνω από κάθε ορθοκάμινο.

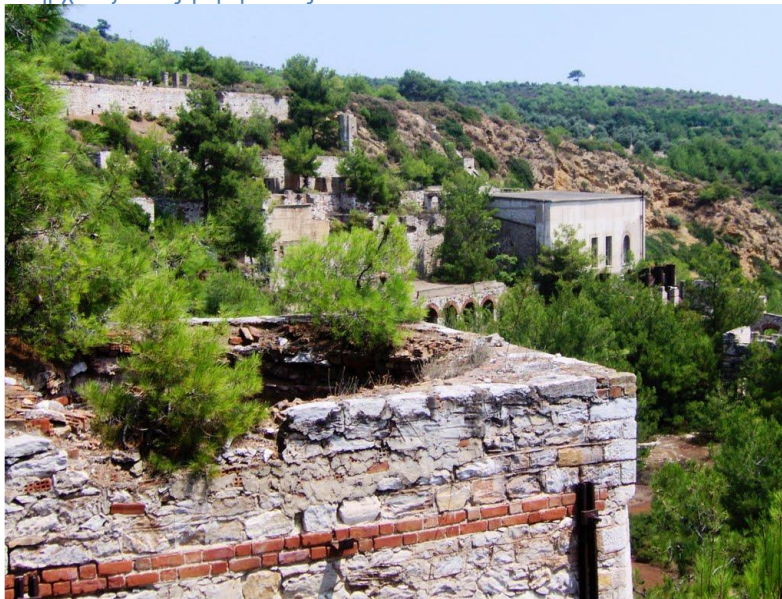
Πάνω τμήμα της ορθογωνικής ορθοκαμίνου

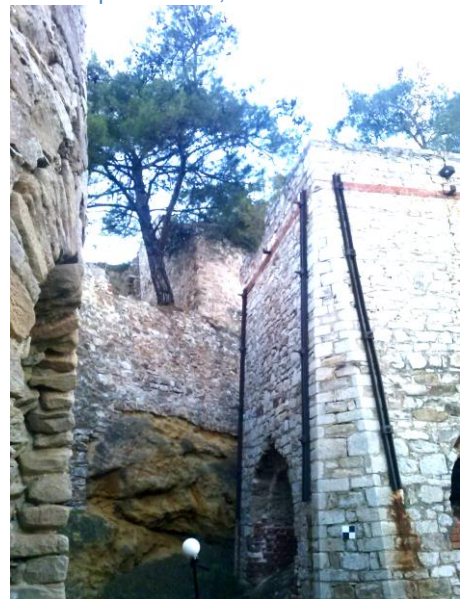
Άποψη ορθογωνικής ορθοκαμίνου
