ΙΟΠ και διάβρωση χαλύβδινου οπλισμού

**USE OF FRP FOR CORROSION MITIGATION
APPLICATIONS IN A MARINE ENVIRONMENT**

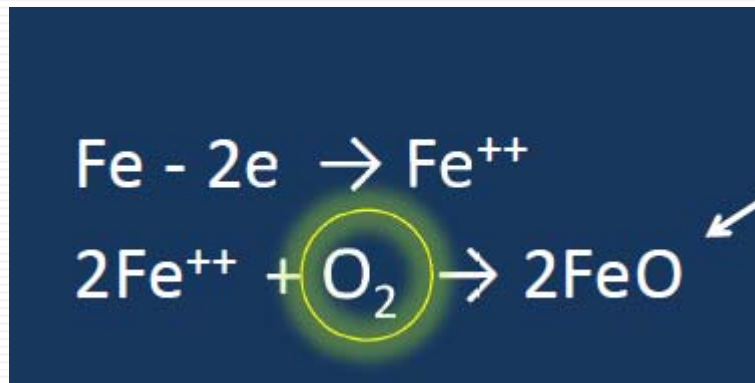
Τα μόρια οξυγόνου (ατ. β. 16) είναι μικρότερα του νερού (ατ. β. 18) και των χλωριόντων (ατ. β. 35) οπότε διεισδύουν ευκολότερα μέσω του πορώδους του σκυροδέματος.

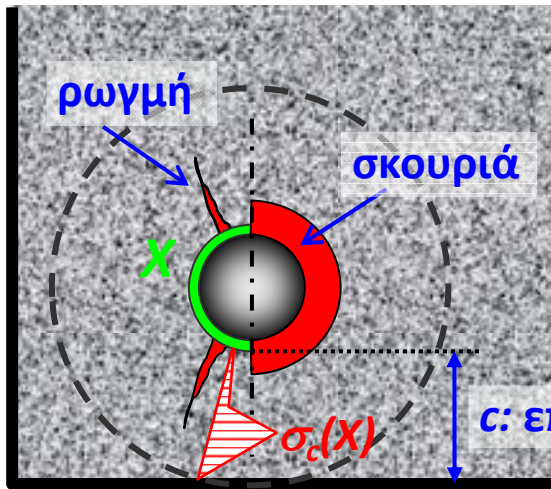
➤ Γενική διάβρωση:

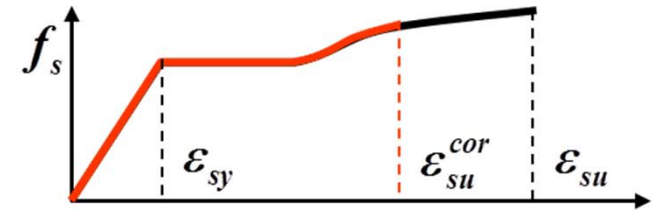
➤ Τοπική διάβρωση: ψαθυροποίηση

- Απώλεια οπλισμού
- Ψαθυροποίηση χάλυβα
- Επιδείνωση συνάφειας
- Απώλεια επικάλυψης

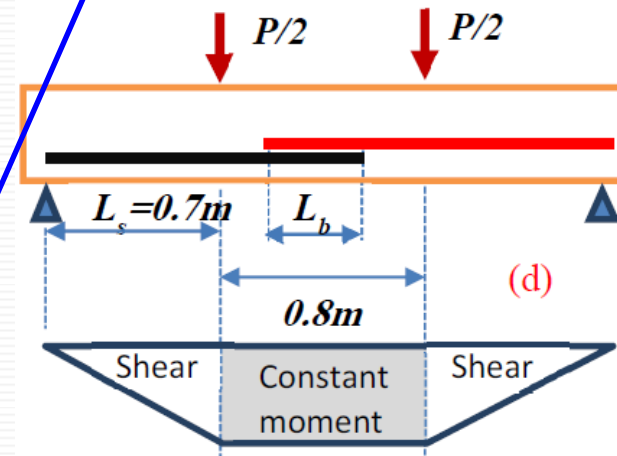
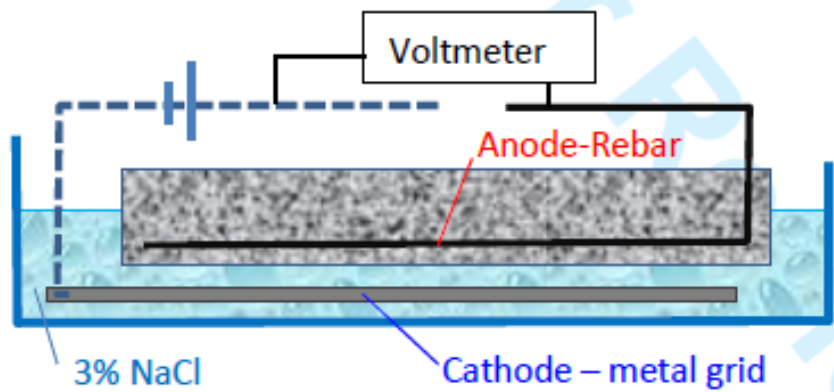
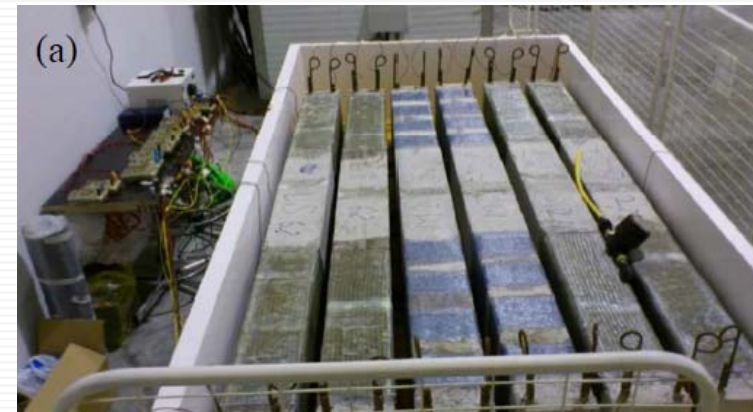
Δοκίμια όπου στο διάστημα σταθερής ροπής οι οπλισμοί ήταν σε παράθεση όπου μελετήθηκε η επίπτωση της διάβρωσης στην αντοχή της μάτισης. Στα διατμητικά ανοίγματα τοποθετήθηκε ως διατμητικός εξωτερικός οπλισμός μανδύας ΙΟΠ σε δύο διατάξεις (ολόσωμος και σε λωρίδες).

→ Στην περίπτωση των FRP λωρίδων η κάτω περιοχή επαλείφθηκε με ρητίνη (παρεμπόδιση διάχυσης Cl⁻)

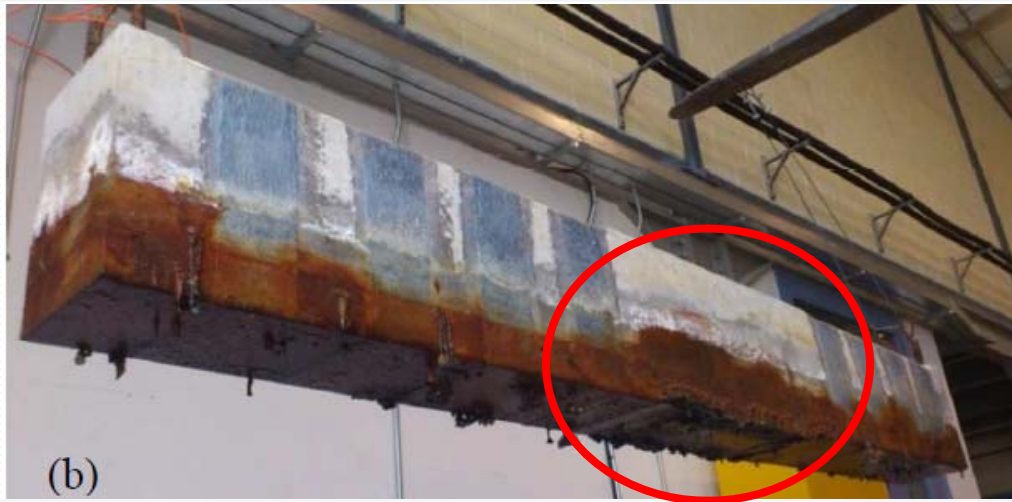
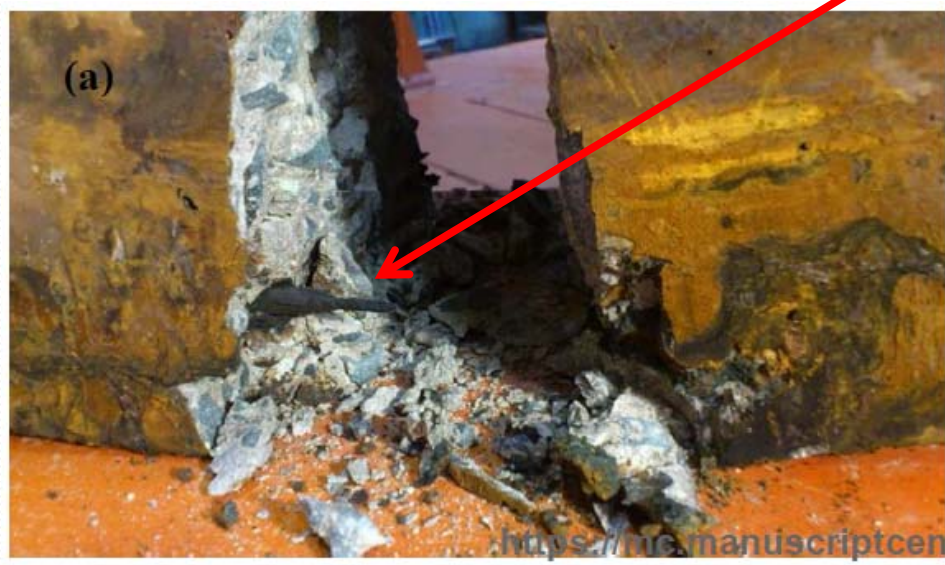
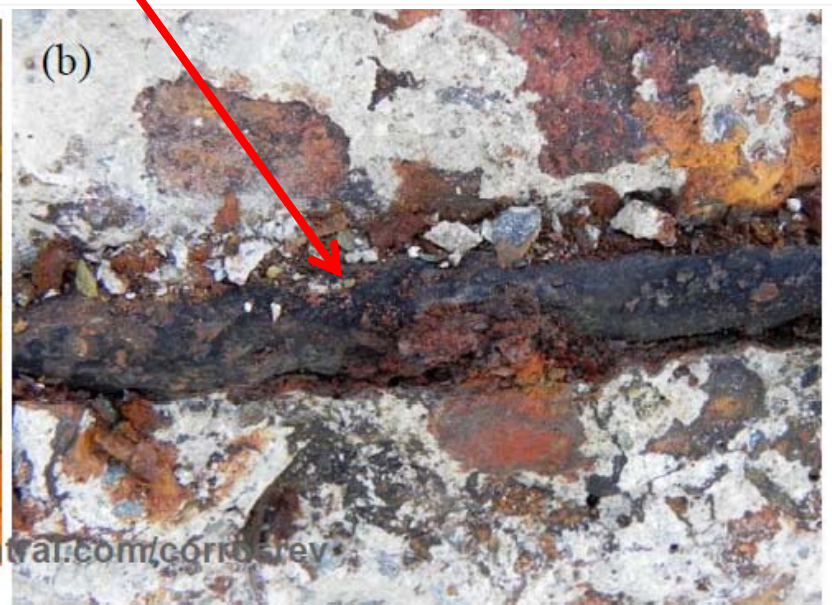
Τι προκάλεσε η διάβρωση που στόχευε στο κεντρικό τμήμα της δοκού
(οι φώτο λήφθηκαν μετά την λήξη των μηχανικών δοκιμών):

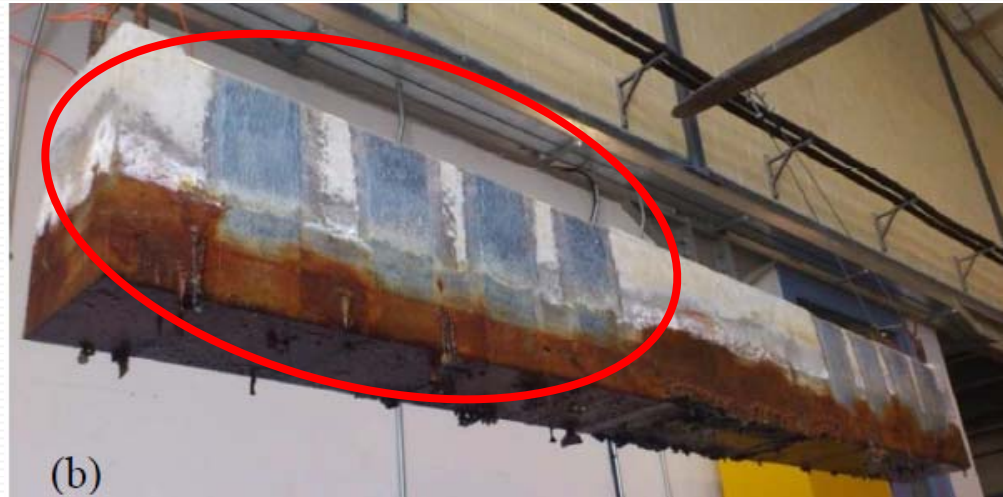
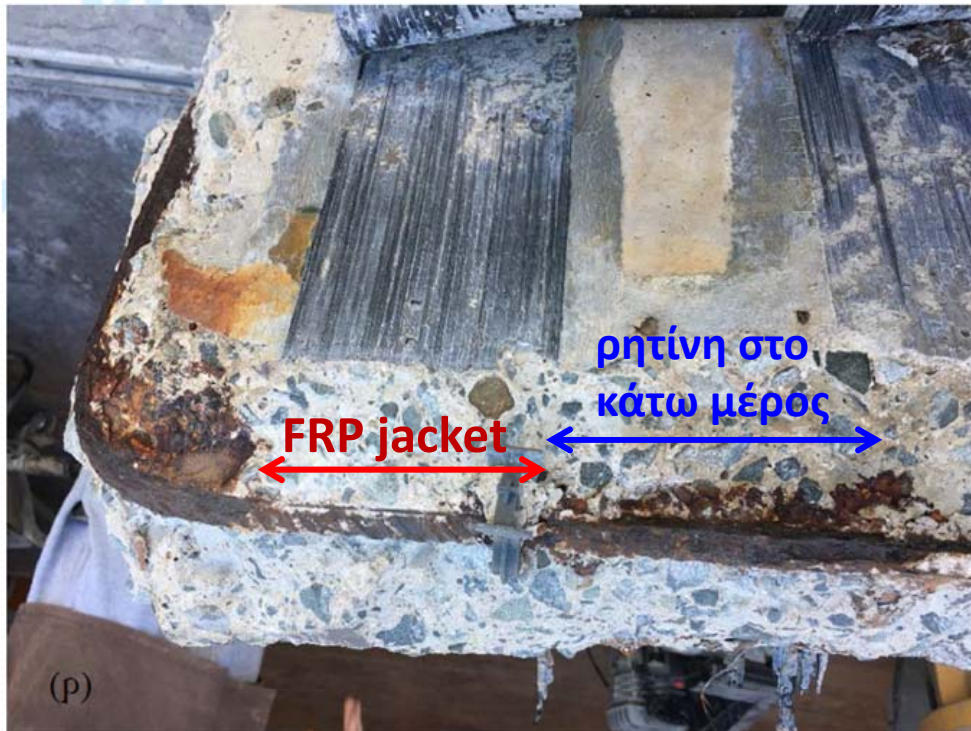
Τι προκάλεσε η διάβρωση που στόχευε στο κεντρικό τμήμα της δοκού (οι φώτο λήφθηκαν μετά την λήξη των μηχανικών δοκιμών):

- Όπου ο μανδύας ΙΟΠ κάλυπτε όλη την περιοχή, οπότε περιορίζε δραστικά την είσοδο O_2 (αλλά και H_2O & Cl^-) η διάβρωση ήταν περιορισμένη
- Όπου υπήρχε φραγμός διάχυσης Cl^- και H_2O αλλά όχι O_2 (με ρητίνη μόνο στο κάτω μέρος), η διάβρωση δεν αποτράπηκε (μικρότερη βλάβη απ' ότι στο κεντρικό τμήμα, όμως σημαντική).

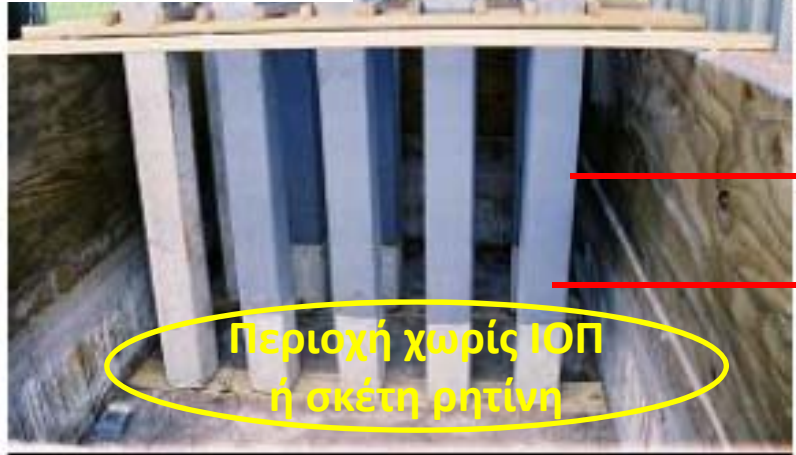
Άθικτα δοκίμια, χωρίς και με ΙΟΠ, τοποθετήθηκαν στο ίδιο διαβρωτικό περιβάλλον

Συνθήκες διάβρωσης

Μεταβλητή στάθμη του αλατόνερου, 35-80cm, πάντα 5cm του ΙΟΠ ήταν εντός του διαλύματος → μέγιστη μεταβολή της εγκλωβισμένης υγρασίας.

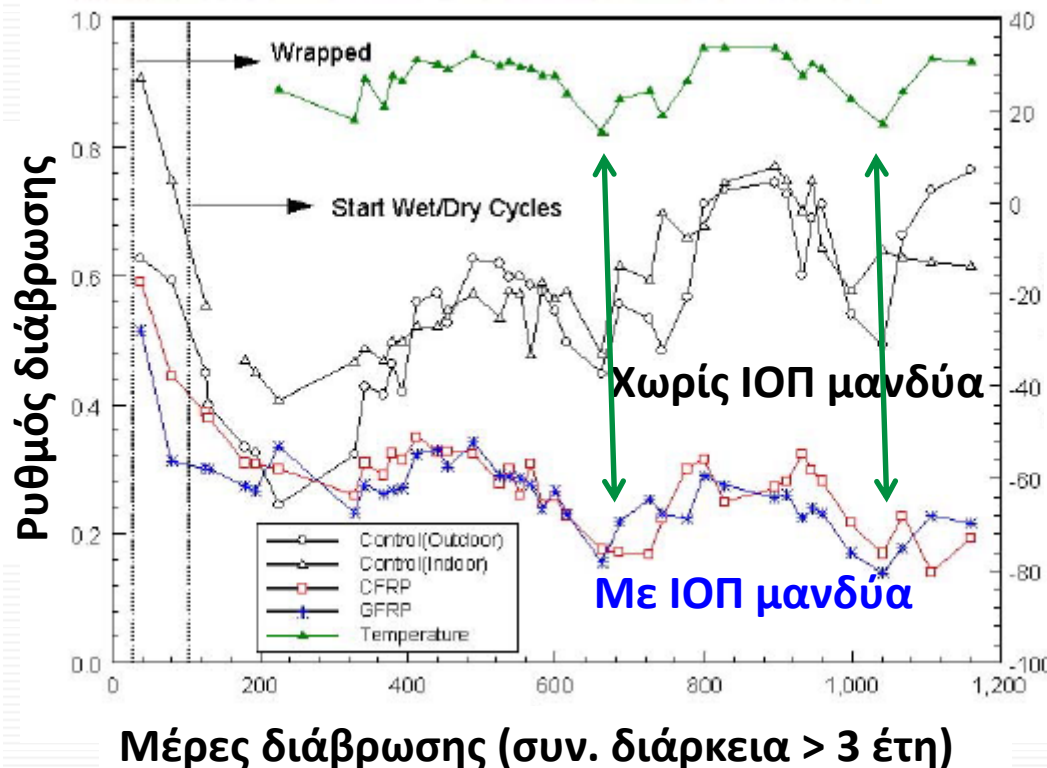
Συμπεράσματα από το διάγραμμα:

ο ρυθμός διάβρωσης μειώνεται στα δοκίμια με ΙΟΠ μανδύα

Τα άλματα στον ρυθμό διάβρωσης συσχετίζονται με την αλλαγή θερμοκρασίας του εξωτερικού περιβάλλοντος: η υψηλή θερμοκρασία αυξάνει τον ρυθμό διάβρωσης

δοκίμια χωρίς ΙΟΠ: απώλεια σιδ. 10%
δοκίμια με ΙΟΠ: απώλεια 4%

Ο ρυθμός διάβρωσης των δοκιμών με ΙΟΠ μανδύα δεν εξαρτάται από τις ίνες (ο αριθμός στρώσεων επηρεάζει το πάχος της ρητίνης, που είναι θεωρητικά το αδιαπέραστο εμπόδιο).

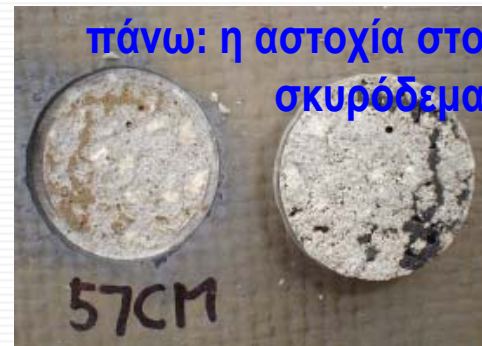
πάνω: η αστοχία στο σκυρόδεμα

Αποκόπηκαν με ειδικό εξοπλισμό δίσκοι σε τρεις στάθμες: η πάντα βυθισμένη, η μεσαία (35-80cm) και η πάντα εκτός (πάνω από 80cm). Μετρήθηκε η δύναμη που ασκήθηκε στην κυκλική επιφάνεια και η μορφή αστοχίας

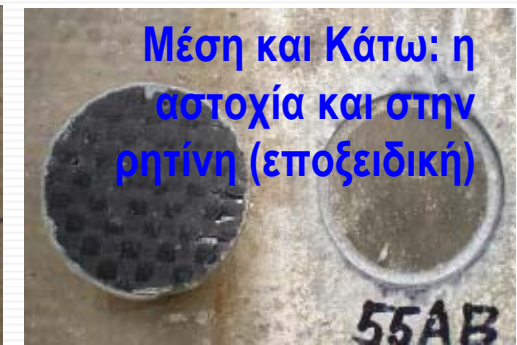
Μέση και Κάτω: η αστοχία και στην ρητίνη (εποξειδική)

Η έντονη υγρασία και το διαβρωτικό περιβάλλον, προκαλούν μικροβλάβες στην ρητίνη καθώς και στην διεπαφή μεταξύ ρητίνης και ινών εξαιτίας swelling stresses: η υγρασία απορροφάται από το εξωτερικό στρώμα ρητίνης, οπότε επηρεάζεται μόνο ένα οριακό βάθος.

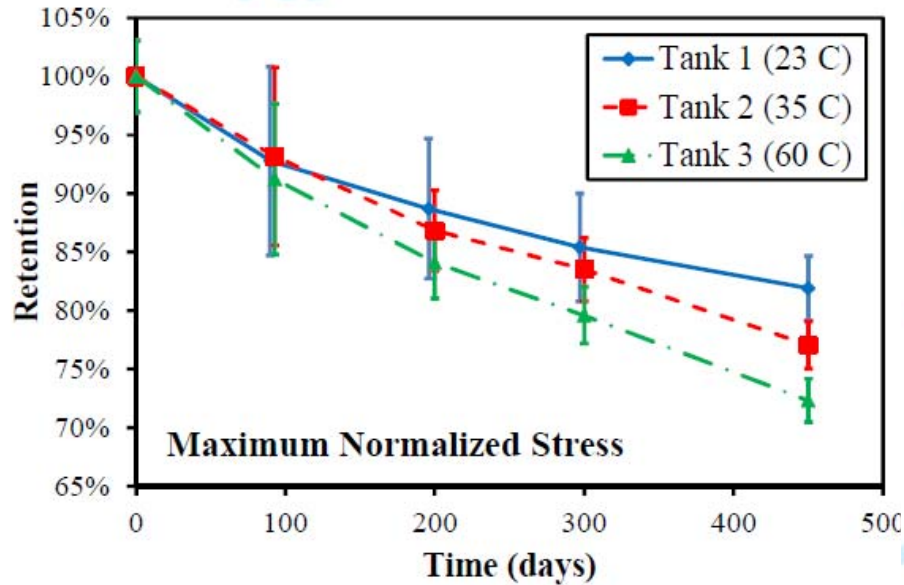
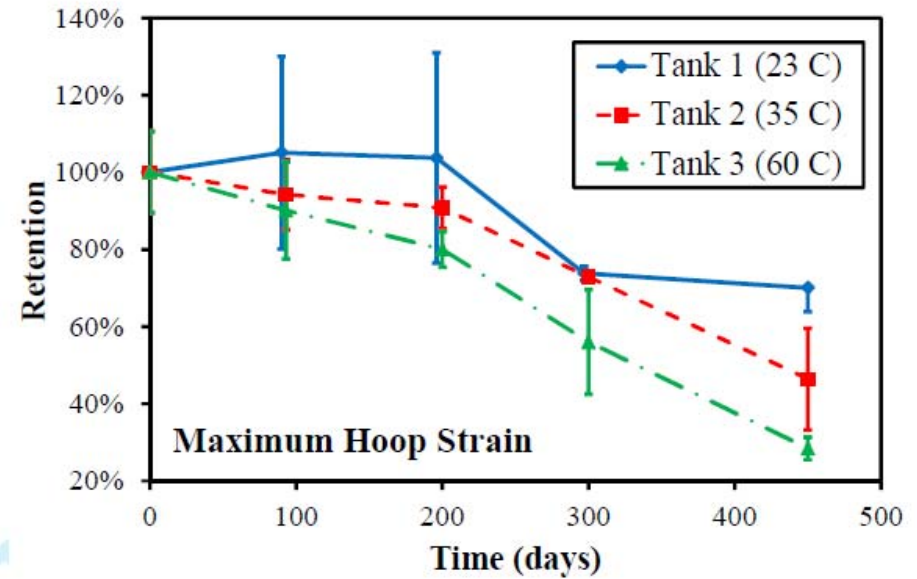
Μείωση θλιπτικής αντοχής κυλίνδρου ΙΟΠ που έχει μέσα του σκυρόδεμα, γεγονός που δηλώνει ότι η περίσφιγξη που παρέχει το ΙΟΠ επιδεινώνεται με την διάρκεια έκθεσης σε θαλασσινό νερό και με την θερμοκρασία

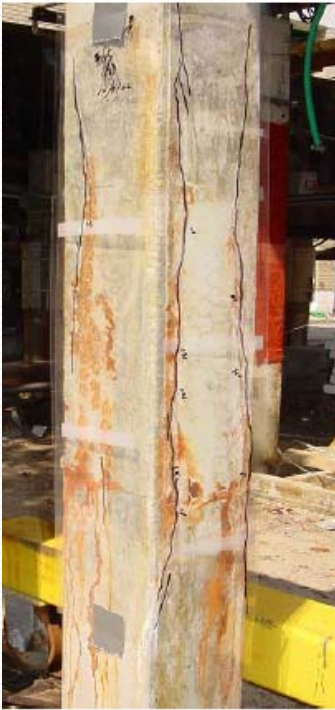
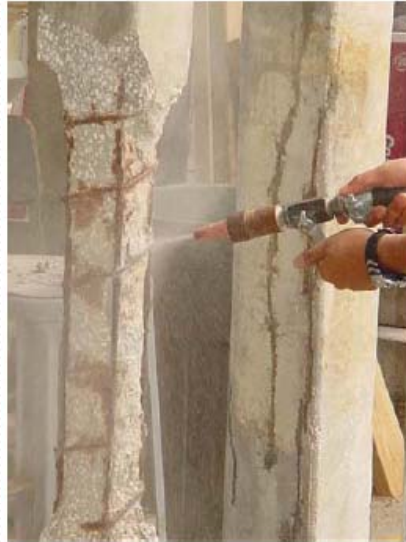
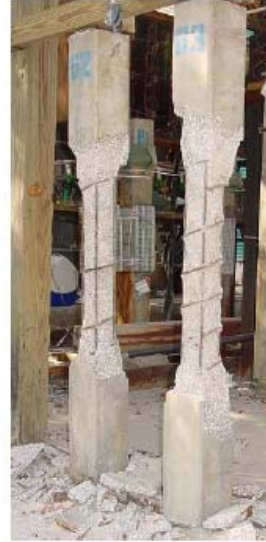
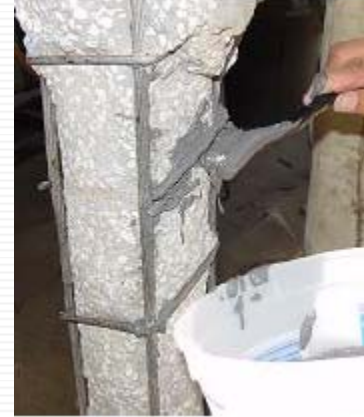
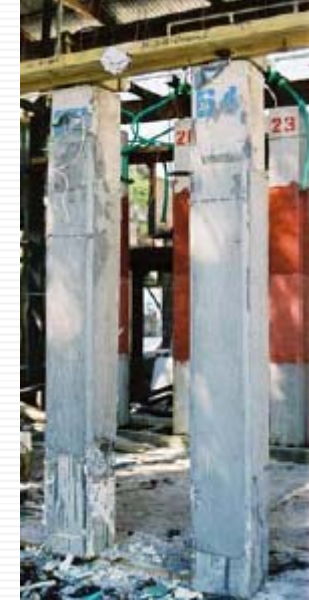
1. Αφαιρείται η επικάλυψη, καθαρίζονται οι οπλισμοί, εφαρμόζονται αναστολείς διάβρωσης και ακολούθως νέο επισκευαστικό κονίαμα.

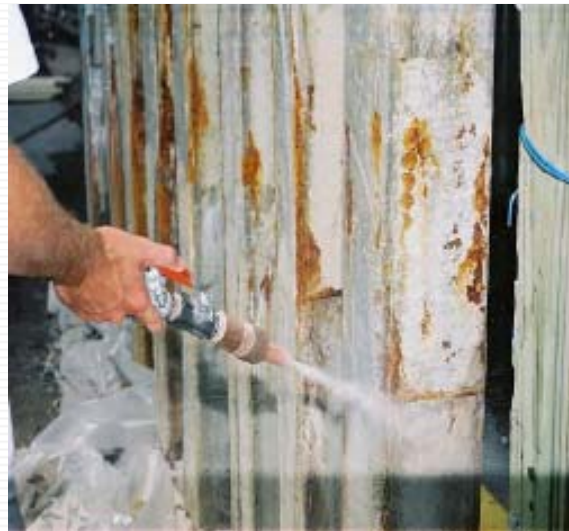
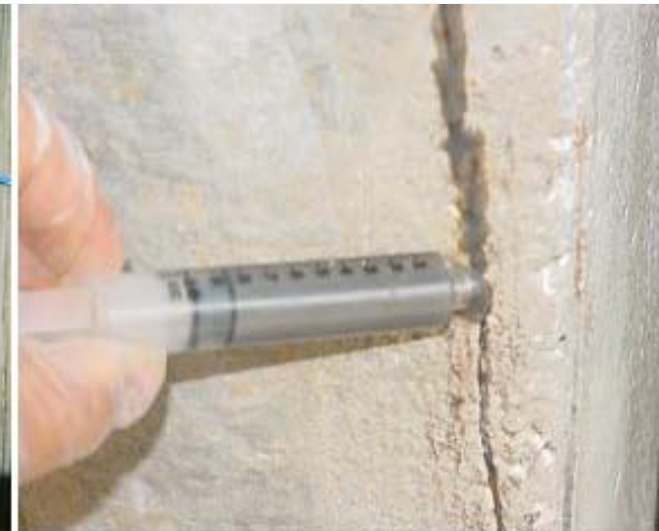
2. Καθαρισμός εξωτερικής επιφάνειας από ρύπους και σφράγισμα των ρωγμών χωρίς αντικατάσταση της «μολυσμένης από χλωριόντα» επικάλυψης (ελάχιστη προετοιμασία)

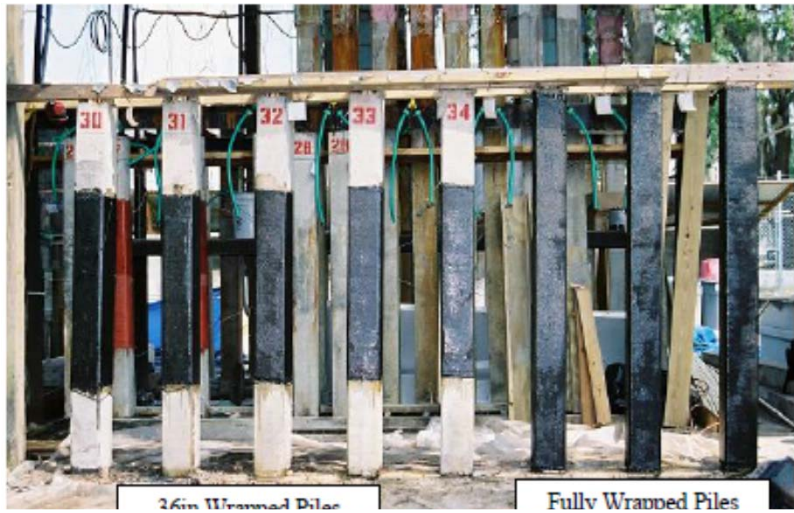
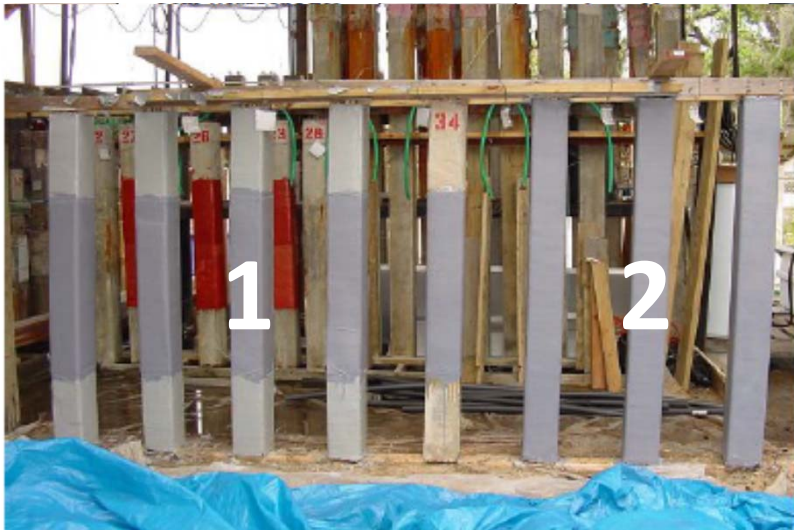
τύπος 1: ΙΟΠ στο μέσον και μόνωση στα άκρα με επικάλυψη από ρητίνη

τύπος 2: ΙΟΠ παντού

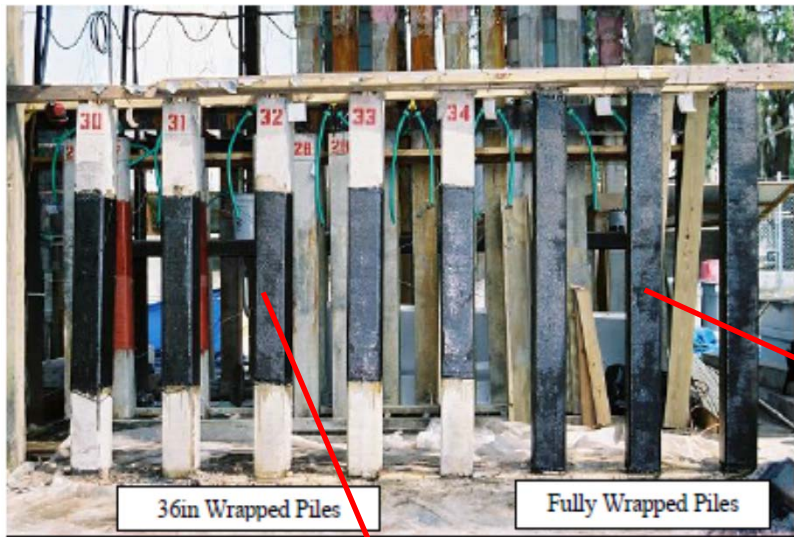
Figure 7.31 Load vs Deflection Plot for Minimal Repaired and Wrapped with 36in CFRP

Φόρτιση σε έκκεντρη θλίψη
Η αστοχία στα άκρα όπου δεν υπήρχε ΙΟΠ

Για υφιστάμενη κατασκευή με διαβρωμένα δομικά στοιχεία: αν το ΙΟΠ καλύψει όλη την επιφάνεια με την βέλτιστη προετοιμασία τότε η εξέλιξη της διάβρωσης είναι ανεπαίσθητη, ενώ αν γίνει ελάχιστη προετοιμασία είναι αυξημένη

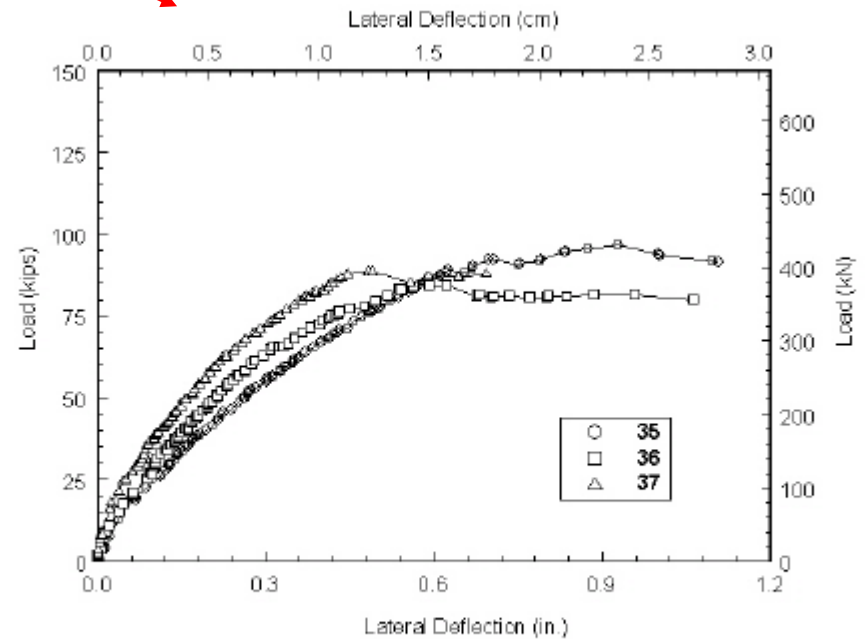
Figure 7.35 Load vs Deflection Plot for Minimal Repaired and Wrapped with 72 in CFRP

Η αστοχία στο μέσον (μέγιστη εκκεντρότητα)
σε ίδιο φορτίο αλλά με μεγαλύτερο βέλος κάμψης

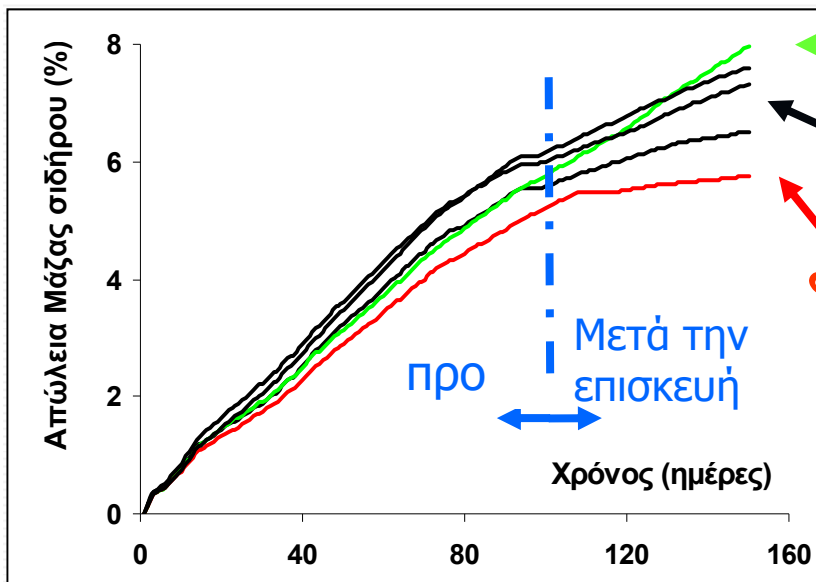
Όλα τα δοκίμια διαβρώθηκαν ομοιοτρόπως μέχρι τις 90 ημέρες. Ανέπτυξαν βλάβες – ρηγματώσεις στην κάτω περιοχή που έρχονταν σε επαφή με το αλατόνερο (κύκλοι ύγρυνσης – ξήρανσης). Σε κάποια αντικαταστάθηκε – εξυγιάνθηκε η ρηγματωμένη περιοχή με νέο κονίαμα και ακολούθως τοποθετήθηκε ο ΙΟΠ μανδύας (κόκκινο). Σε κάποια δεν εξυγιάνθηκε η ρηγματωμένη περιοχή, απλώς ο μανδύας τοποθετήθηκε συμπεριλαμβάνοντας την (μαύρο). Τα δοκίμια τέθηκαν πάλι σε διάβρωση:

Διάβρωση χωρίς επισκευή

Επισκευή
Μόνο ΙΟΠ

Νέα επικάλυψη
& ΙΟΠ

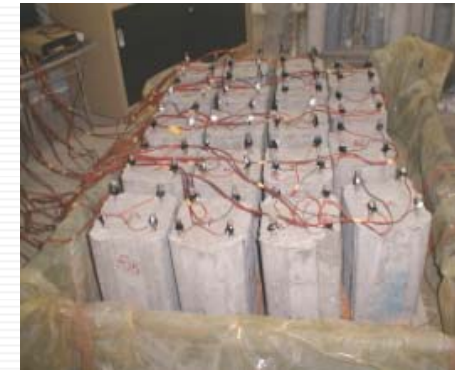
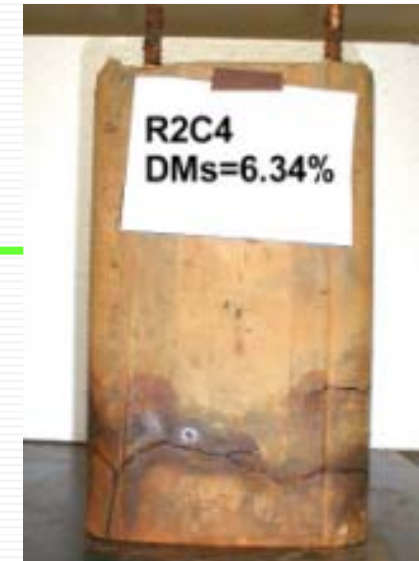
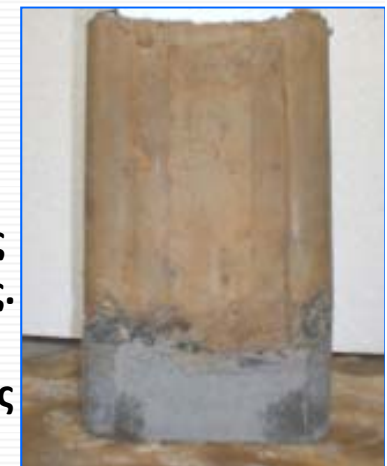
Μετά το τέλος της διαδικασίας διάβρωσης διαπιστώθηκε ότι αναπτύχθηκαν ρωγμές κυρίως παράλληλα στους συνδετήρες – αδύναμο σημείο της δομικής συμπεριφοράς. Η Επισκευή δεν περιέλαβε και αποκατάσταση των συνδετήρων (θεωρήθηκε ότι το ΙΟΠ μόνο του θα υπερκάλυπτε το έλλειμμα από την αστοχία των συνδετήρων). Όμως από την φόρτιση που ακολούθησε: →→

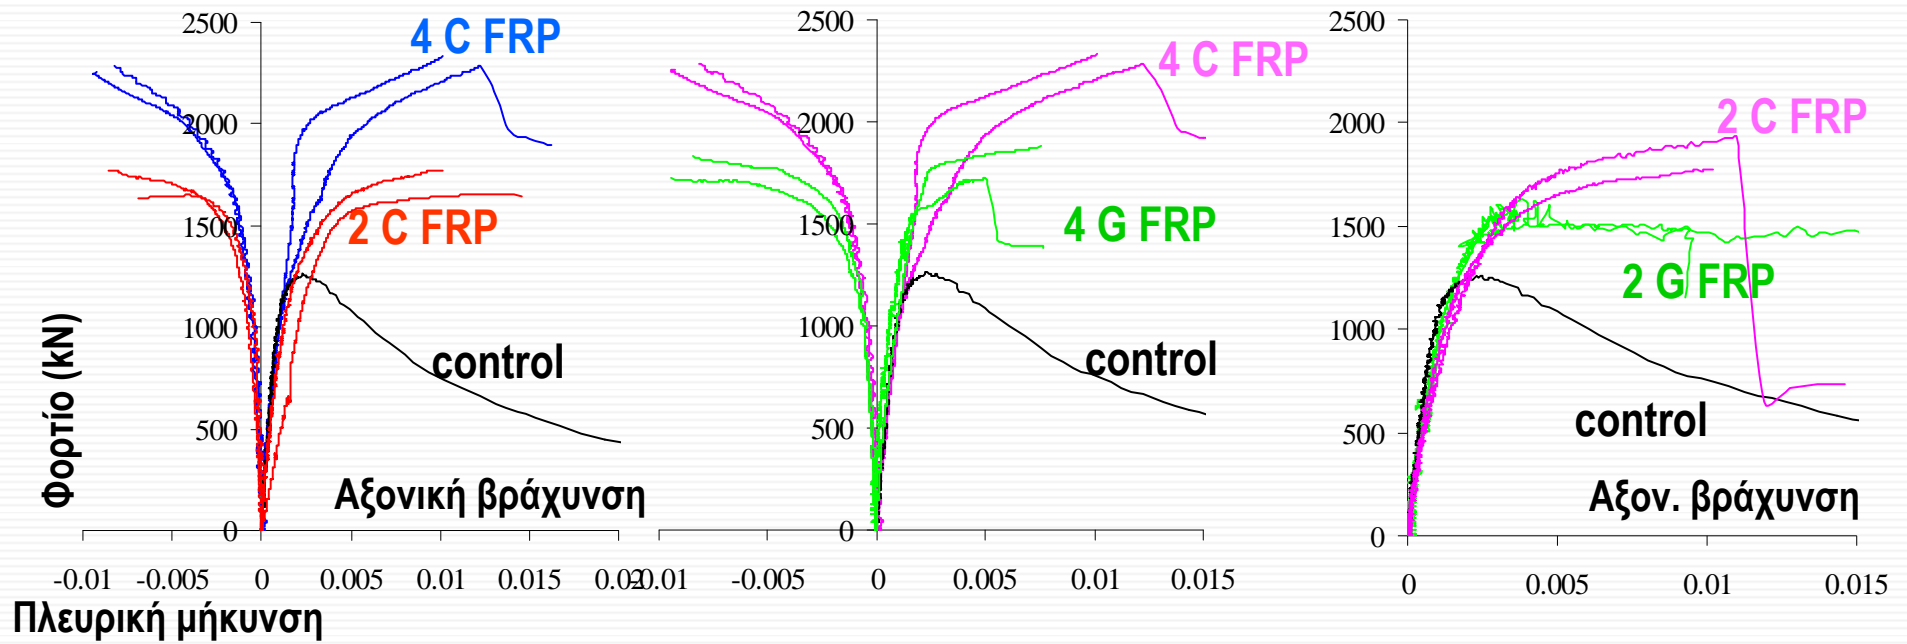
Αποτελέσματα φόρτισης: ενδεικτικά διαγράμματα φορτίου – παραμόρφωσης (αξονικής και πλευρικής) & αστοχία

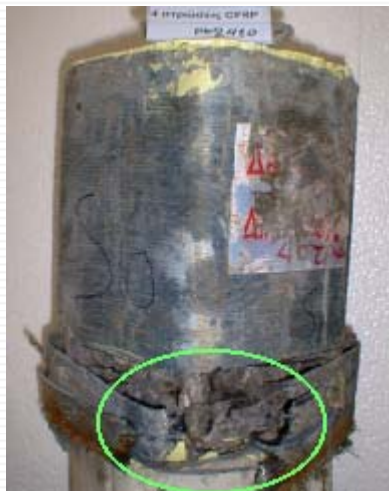
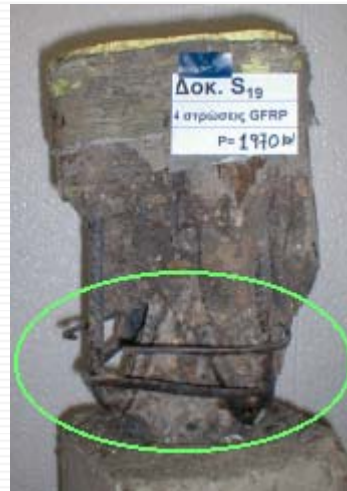
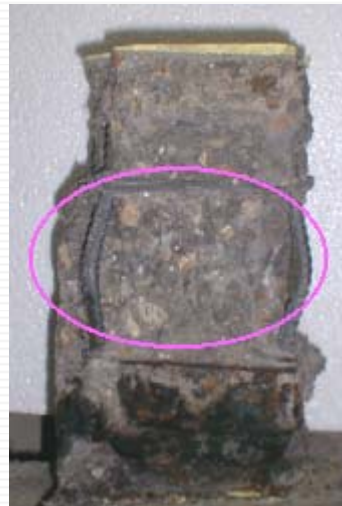
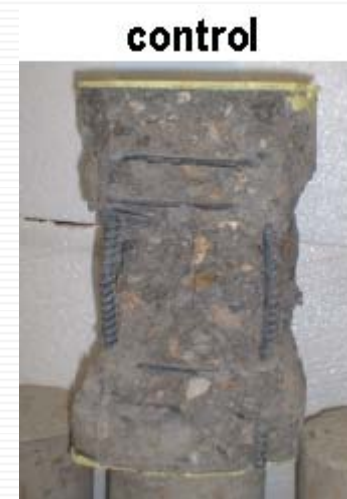
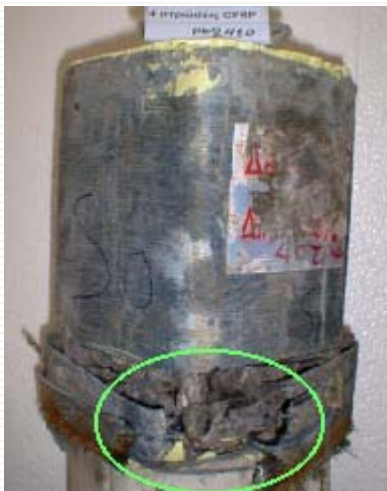
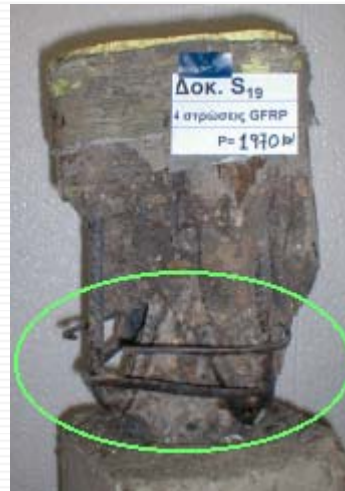
Από την μορφή αστοχίας, φαίνεται ότι όταν μία ανεπάρκεια δεν διορθώνεται (εδώ οι διαβρωμένοι συνδετήρες) αποτελεί αιτία έναρξης της αστοχίας, π.χ. στην πρώτη και δεύτερη φώτο τοπικό σχίσσιμο του μανδύα σε αυτή την θέση επειδή χάθηκε η στήριξη του διαμήκους οπλισμού που παρείχε ο συνδετήρας (απότμηση συνδετήρα). Εάν η περίσφιγξη που ενεργοποιείται δεν είναι μεγάλη (π.χ. λίγες στρώσεις από ασθενέστερο υλικό – εδώ GFRP) τότε ο λυγισμός εξαιτίας αραιών συνδετήρων (με αμελητέα διάβρωση) δεν αποτρέπεται οδηγώντας και πάλι τον μανδύα σε σχίσσιμο (τρίτη φώτο).

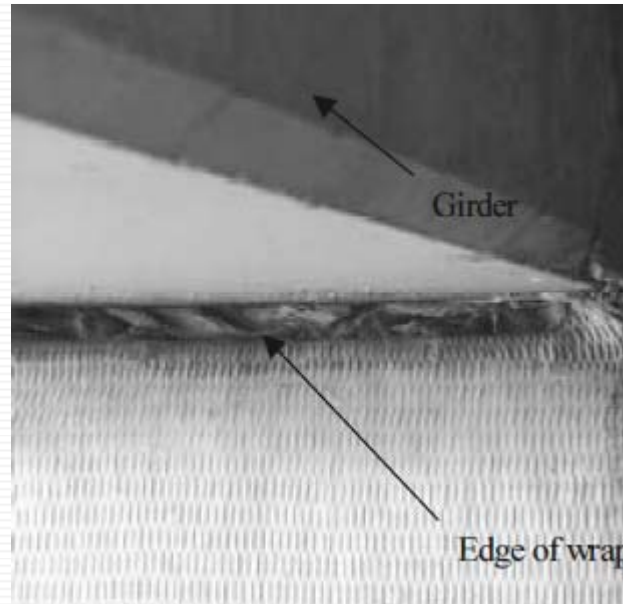
Σε δοκίμια που έρχονταν σε άμεση επαφή με υδάτινο διάλυμα αλατιού (3.5%): **δεν ισχύει αυτό σε συμβατικές κατασκευές, ισχύει π.χ στα καταστρώματα γεφυρών (αντιπαγωτικά άλατα)**
