Μάθημα: Αποκατάσταση & συντήρηση κτηρίων – μνημείων (Επιλογής 7ου εξ.)

Ιστορικά Λιθόκτιστα Μνημεία

ΔΟΜΙΚΗ ΑΞΙΟΛΟΓΗΣΗ – ΑΠΟΤΙΜΗΣΗ – ΑΠΟΚΑΤΑΣΤΑΣΗ & ΕΝΙΣΧΥΣΗ

Ιστορικό Λιθόκτιστο Μονότοξο Γεφύρι Ελασσόνας Nikolaidis – Tastani - Pantazopoulou

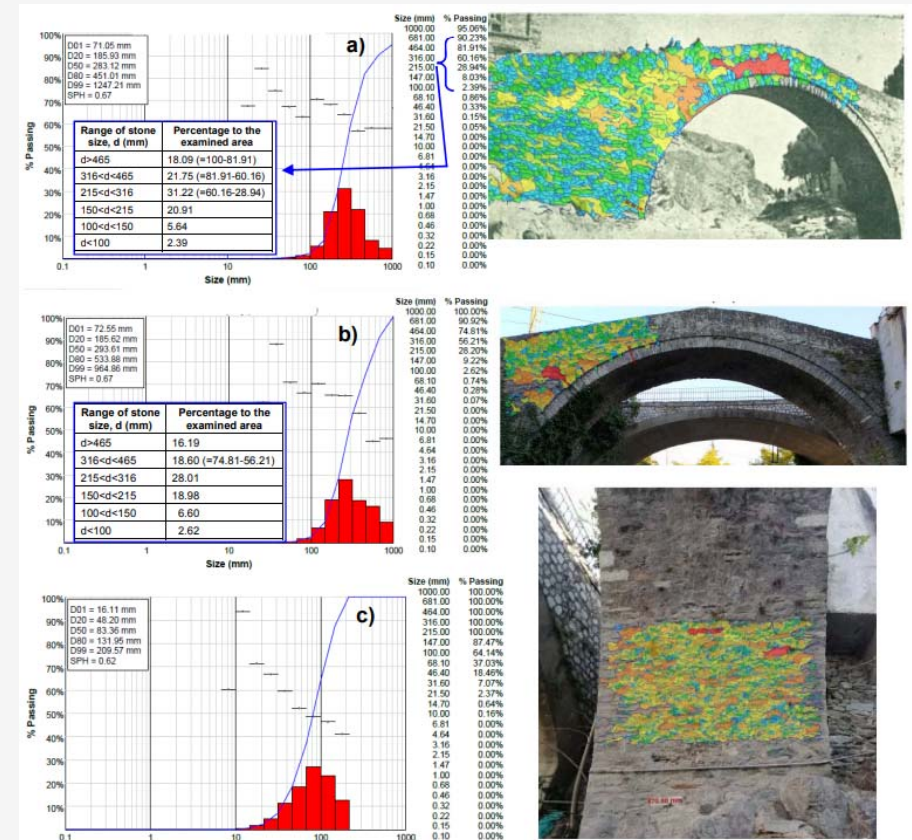
Figure 7: Digital image correlation mapping of stone masonry based on: a) a 1912 snapshot of the abutment A_2 southern side, b) a contemporary photo of the abutment A_2 northern side and c) a contemporary photo depicting the interior lower part of the abutment A_2 .

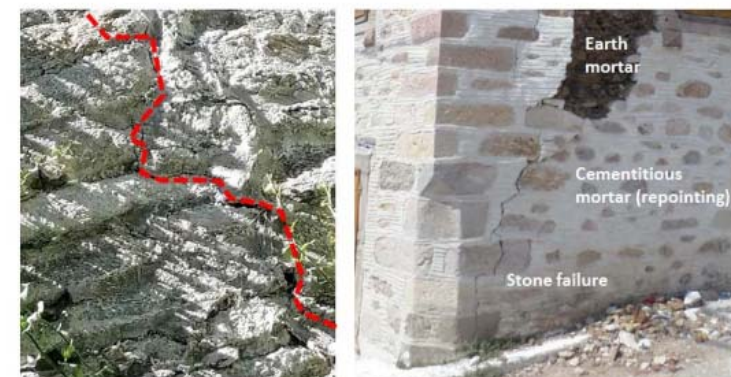
Figure 12: A zig-zag crack through the joint mortar in the bridge (left). An example of implications of incompatible repointing mortar in a historic stone masonry building (right).

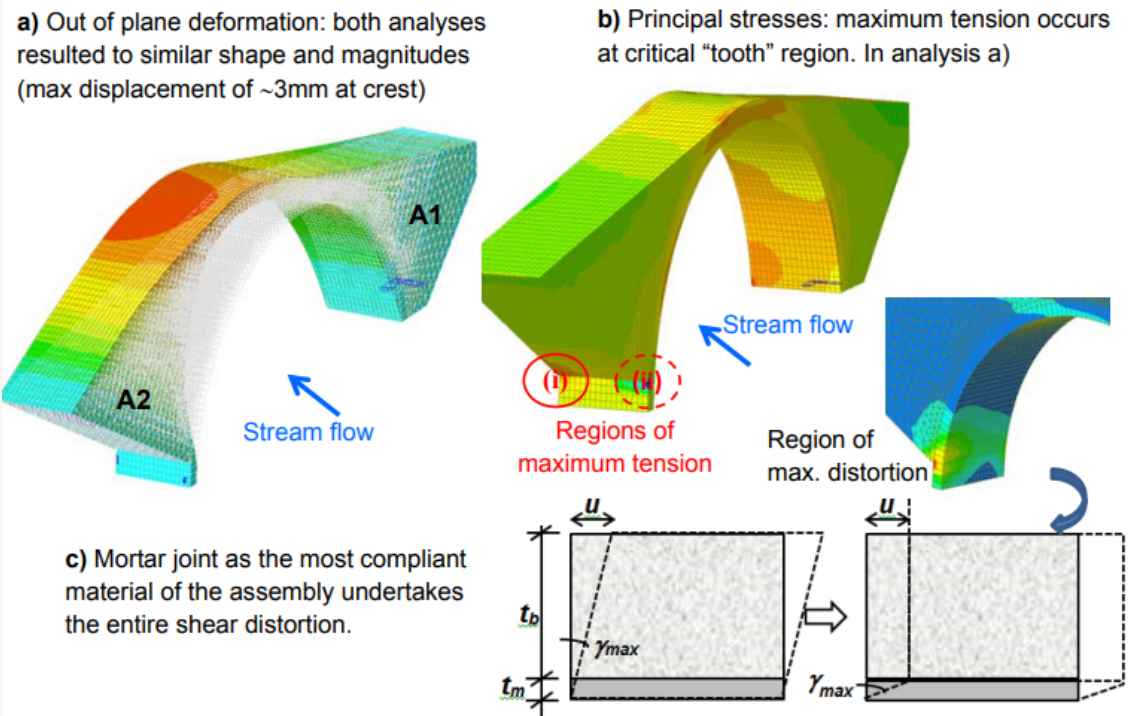
Figure 16: Analysis results for assessment against flooding.

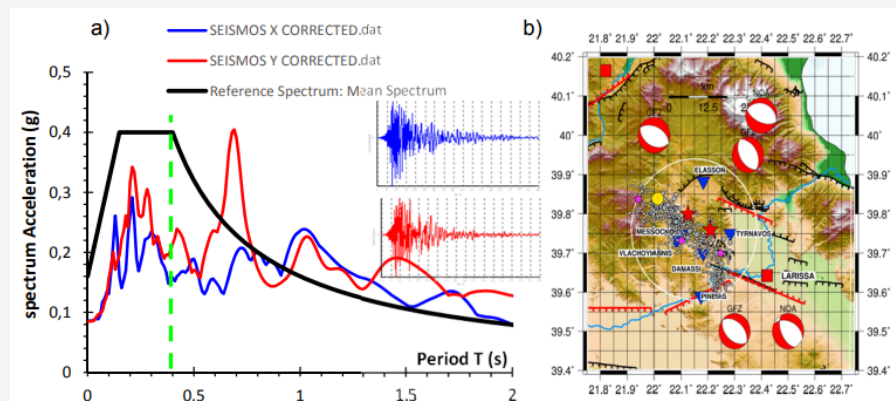
Figure 17. a) EN 1998-1 acceleration spectrum ($p_{ga}=0.16g$, soil category A - black curve) and time history spectra recorded in the 2021 main seismic event (red: Y dir., blue: X dir.). b) Location of epicenters of the seismic shaking chain of aftershocks after the main event (ITSAK 2021).

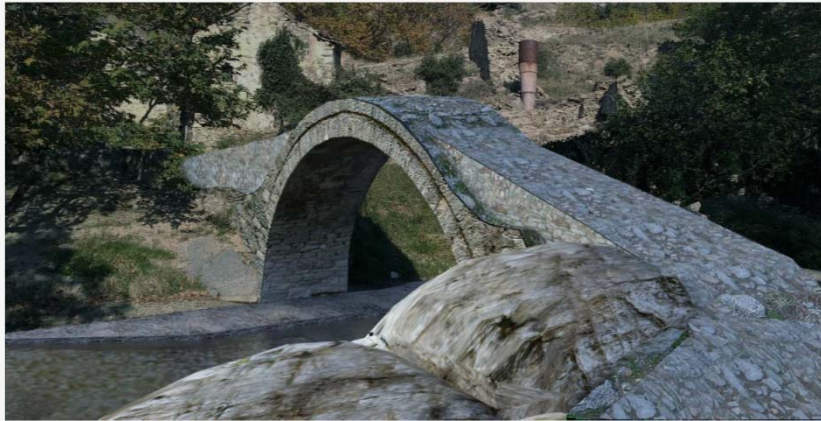
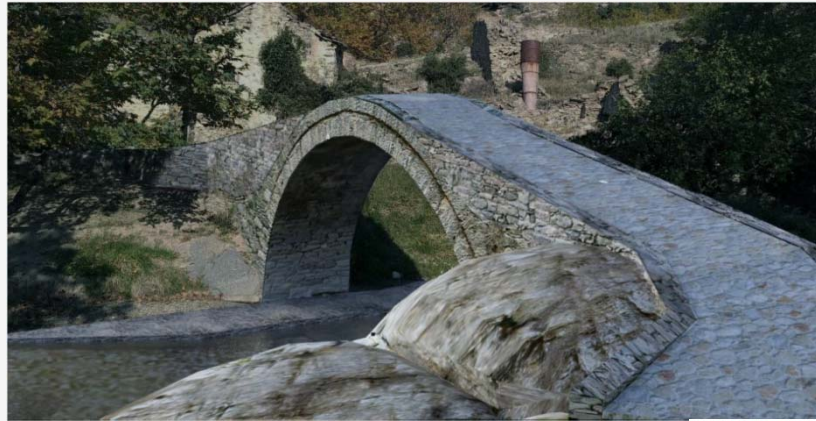
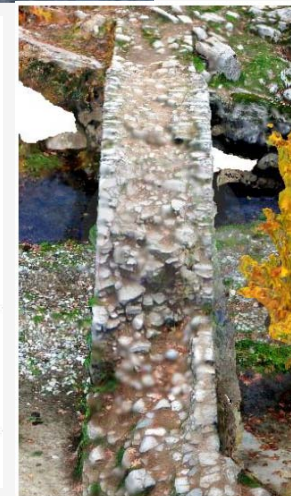
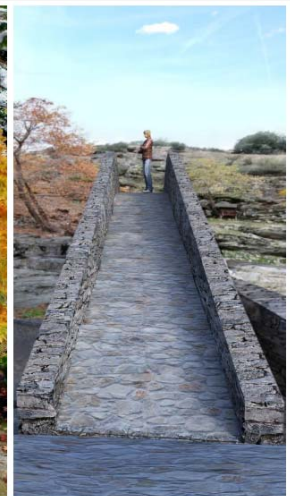
Εικόνα 159: Διαμόρφωση καταστρώματος (α) Υφιστάμενη κατάσταση - Βάθρο Α2, (β) Τελική μορφή καταστρώματος – Βάθρο Α2.

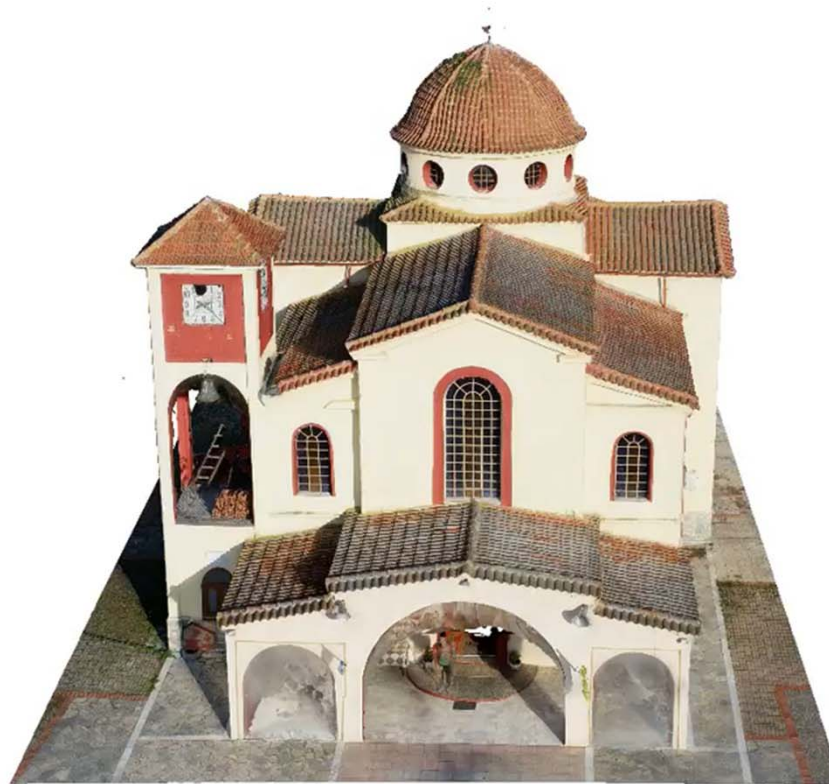
Ιερός Ναός Κοιμήσεως της Θεοτόκου – Αμπελώνας Λάρισας Φωτογραμμετρικό Μοντέλο – Χάρτα Βενετίας

Παράδειγμα Φωτογραμμετρικού Μοντέλου DJI Matrice 300 RTK Zenmuse

faces: 1,550,767 vertices: 777,264

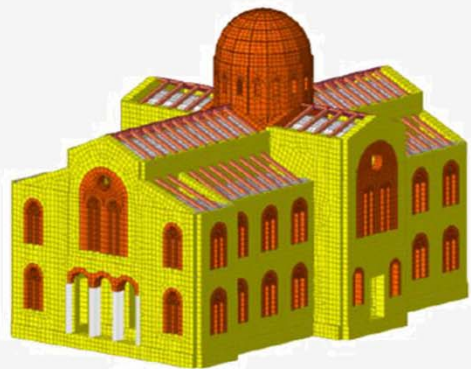
ΝΔ άποψη – Διαχωρισμός υλικών φέρουσας τοιχοποιίας

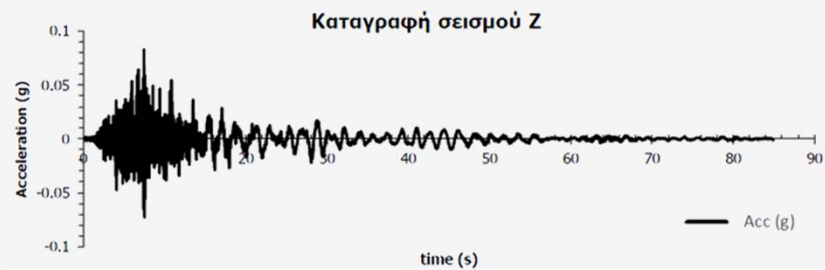
Ιερός Ναός Κοιμήσεως της Θεοτόκου – Αμπελώνας Λάρισας Συμπεριφορά Ιερού Ναού κατά τη σεισμική διέγερση της 3^{ης} Μαρτίου

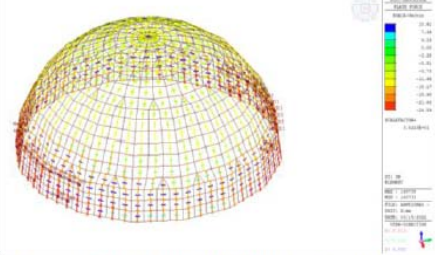
Κατανομή δυνάμεων στο θόλο μετά τη τοποθέτηση ελκυστήρων I.B

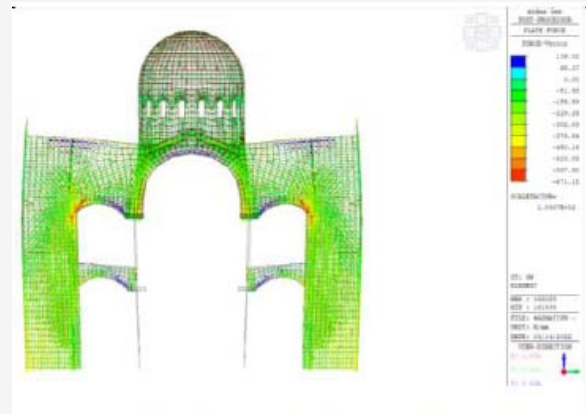
Διανύσματα δυνάμεων I.B

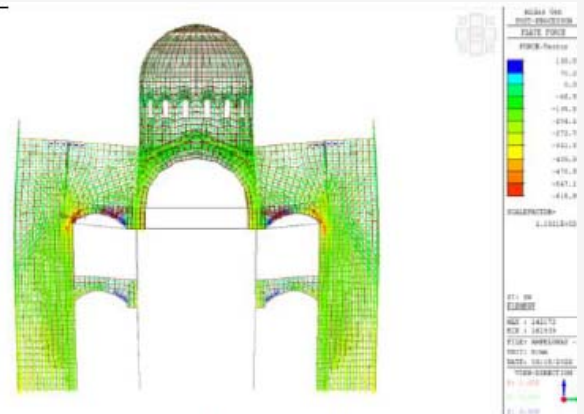
Διανύσματα δυνάμεων I.B με ελκυστήρες

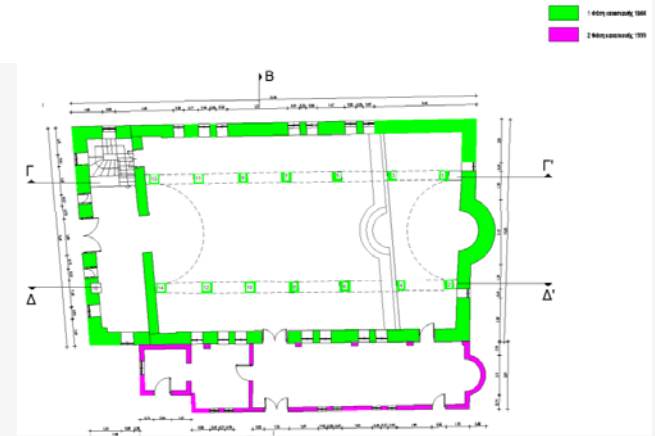
Εικόνα 6: Φάσεις κατασκευής - Α φάση :1966, Β φάση:1999

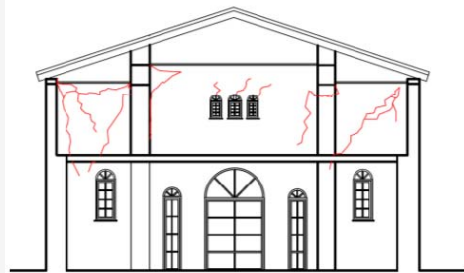
(α) Δυτική Όψη, διάταξη ρηγματώσεων σε εκτός επιπέδου κάμψη εσωτερικά

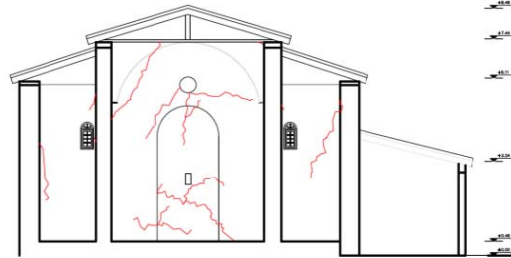
(β) Ανατολική Όψη, διάταξη ρηγματώσεων σε εκτός επιπέδου κάμψη, εξωτερικά

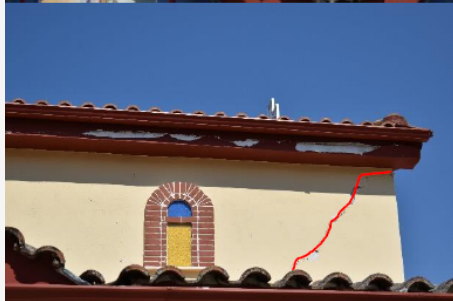
Νότια Όψη – Εκτός επιπέδου ρηγματώσεις

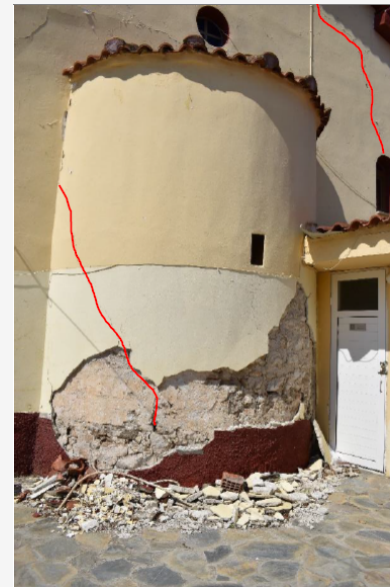
Εκτός επιπέδου ρηγματώσεις λιθοδομής ιερού. Εκτεταμένη αποδιοργάνωση λιθωμάτων – κονιάματος στη βάση του και μέχρι ύψους 1μ λόγω κάμψης (καμπτική ρηγματώση).

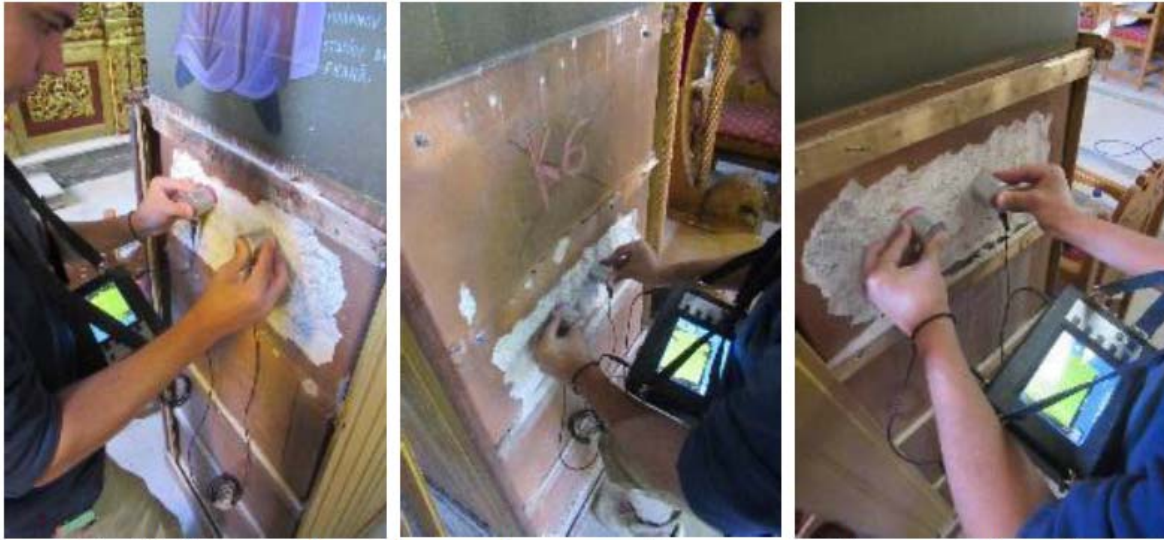
Εικόνα 13: Φωτογραφική τεκμηρίωση μετρήσεων με υπερήχους στα υποστυλώματα των τοξοστοιχιών.

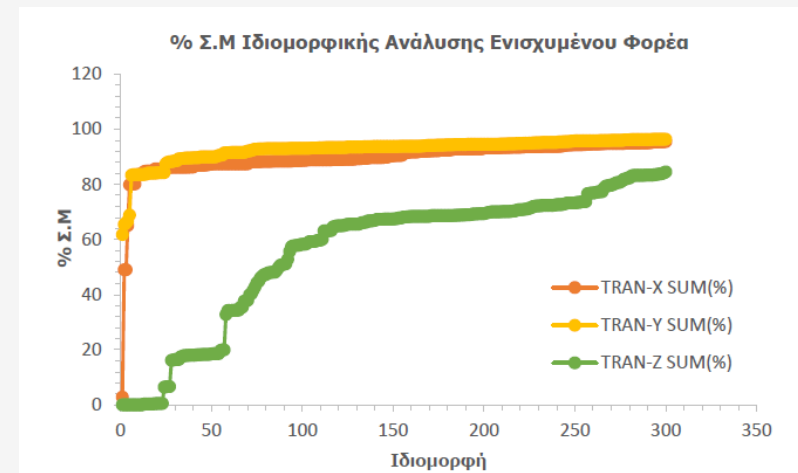
Ιδιομορφική Ανάλυση Ενισχυμένου Φορέα

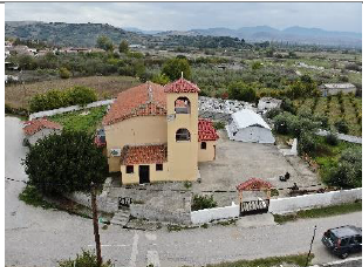
Καταγραφή Βλάβών – Εφαρμογή UAV DJI Matrice 300 RTK

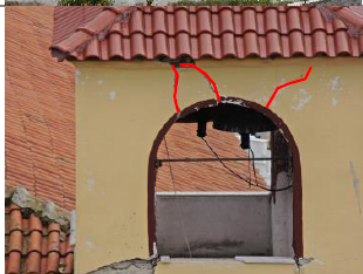
Δυτική Όψη Ναού:

Καταγραφή βλαβών με high resolution grid (Zenmuse – DJI Matrice 300)

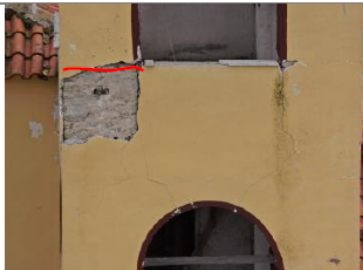
Καμπαναριό – Δυτική Όψη:

Καμπτικές ρηγματώσεις στο υπέρθυρο

Διατμητική ολίσθηση στη βάση του πεσσού

Βλάβη Γ

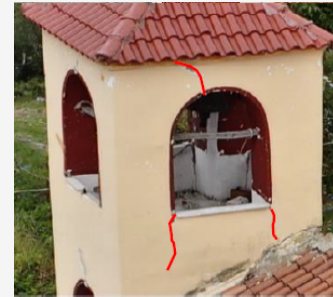
Διατμητική ολίσθηση στη βάση του πεσσού

Βλάβη Γ

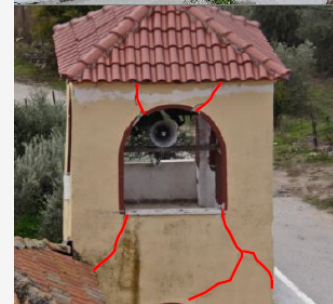
Βόρεια Όψη Κωδωνοστασίου

Διατμητικές ρηγματώσεις σε πεσσούς και υπέρθυρα

Βλάβη Δ

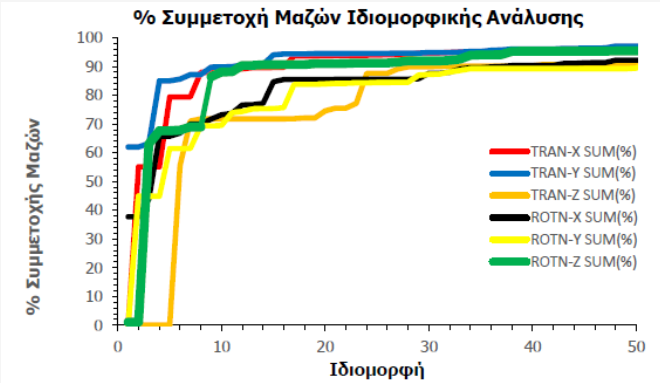
Διάγραμμα 9: & Συμμετοχής Μαζών Ιδιομορφών.

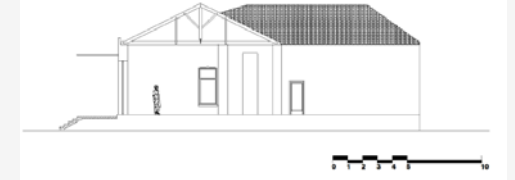
Εικόνα 6: Τομή ΑΑ'

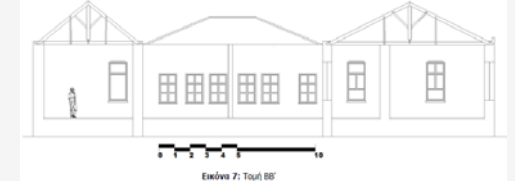
Εικόνα 7: Τομή ΒΒ'

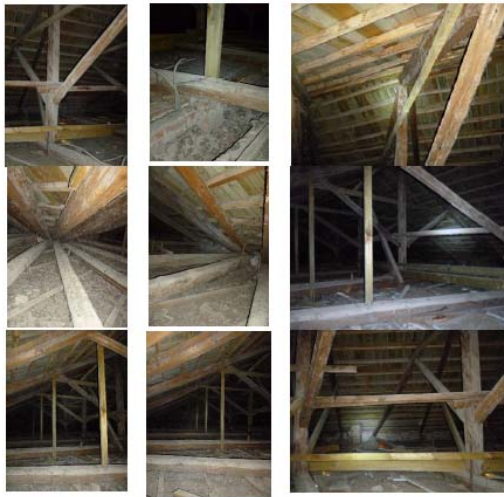
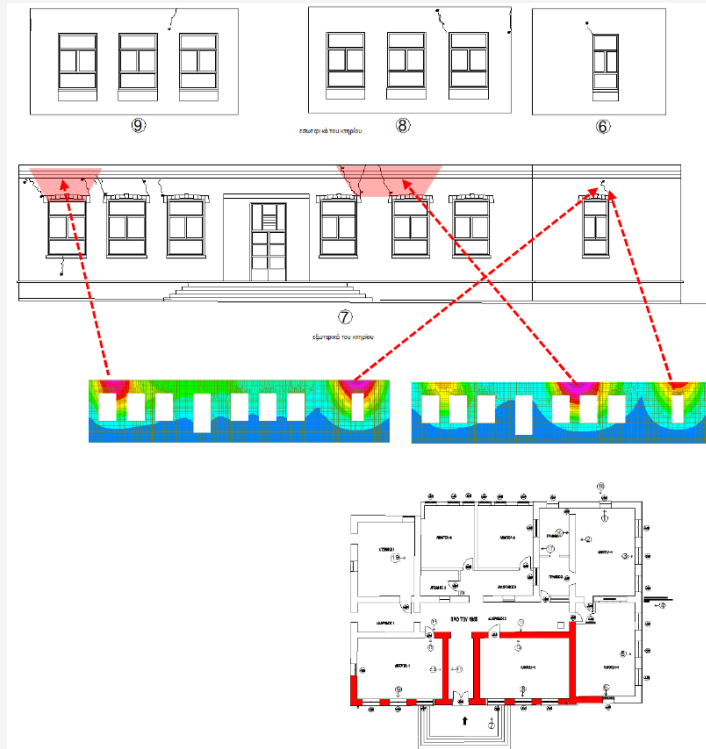
Δημοτικό Σχολείο Φαλάνης Λάρισας- Μοντελοποίηση
